# 業界初！サビ・塗膜除去工事用途で世界最高峰6kWレーザー

## 「CoolLaser G-19」実用化モデル発表

### 高出力化と酸化被膜の抑制を両立

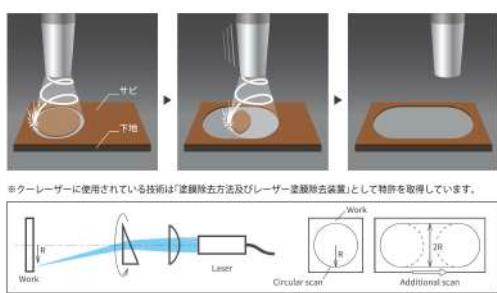
プリズムを高速回転させ  
る独自特許技術が高出力  
化を実現させた。

「CoolLaser G-19」は、従来のレーザクリーニング装置に使われる「パルスレーザー」と呼ばれるレーザーを非連続に照射する方法ではなく、「連続波（CW）レーザー」と呼ばれる連続的にレーザー照射する方法を採用し、平均的に高い出力を保つことができます。

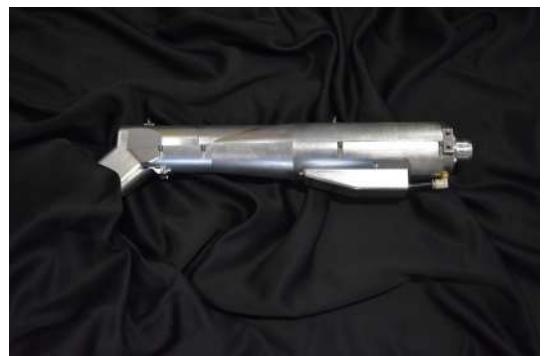
## 「CoolLaser G-19」の特徴

- ・世界最高峰！出力6kWの高速除鏽能力
- ・高出力ながら酸化被膜形成の抑制を両立
- ・工事用途として安全性、安定性、操作性を向上

この度完成した「CoolLaser G-19」は、屋外工事を目的としたレーザー装置の出力量としては世界最高峰の6kWで、これまで当社が開発していた従来モデルと比較してレーザー出力が2倍となり、施工スピードが約3~4倍（当社実験レベルでの計測）<sup>\*2</sup>アップしました。今までレーザー業界では実用化が難しいと言われていた鉄橋や鉄柱、プラント等の屋外工事において、100μmのサビや300μmを超える塗膜といった分厚い対象物を除去することができる画期的な装置です。

また、高出力化に伴い除去後の表面に残る熱影響を抑える事で酸化被膜の形成を抑制する事にも成功しました。

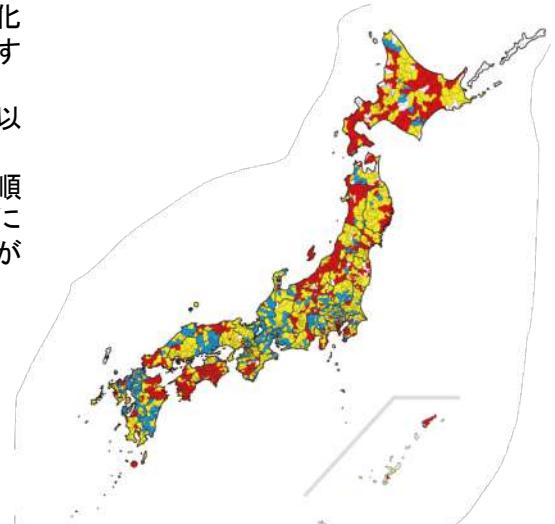
### 道路橋の健康状態に関する市町村別評価

土木学会は、全国1,499 市町村が管理する道路橋の劣化を3段階の色分けで評価した「道路橋の健康状態に関する市町村別評価」を公表しました。（右図）

各市町村にあるすべての橋梁の損傷度の平均を算定・順位付けし、下記の通り色分けをしたものです。全国的に損傷度は中位以下の地域が多く、修繕工事の対応が急がれます。

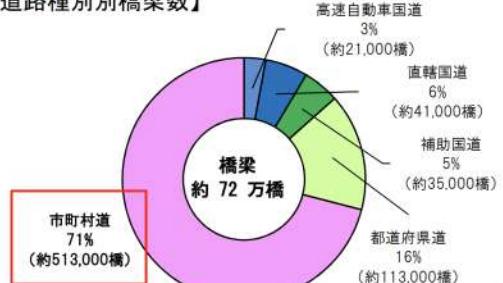
#### 【道路種別別橋梁数】

全国約72万橋の橋梁のうち、7割以上となる約51万橋が市町村道にあり、建設後50年を経過した橋梁の割合は、2029年には52%と増加しています。

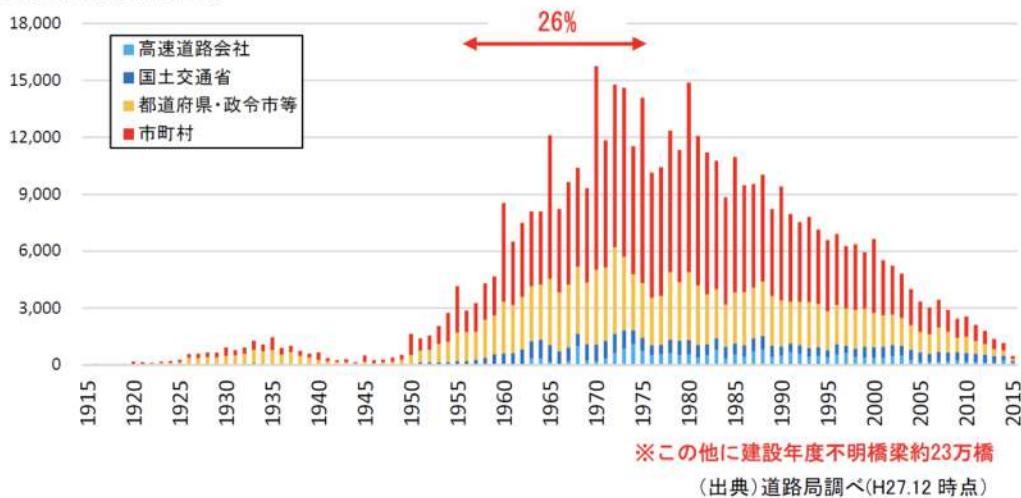
#### ○建設年度別橋梁数

日本にある道路橋の建設年度別の橋梁数の分布を見ると、昭和30年から50年にかけて建設されたものが約26%と多くなっています。

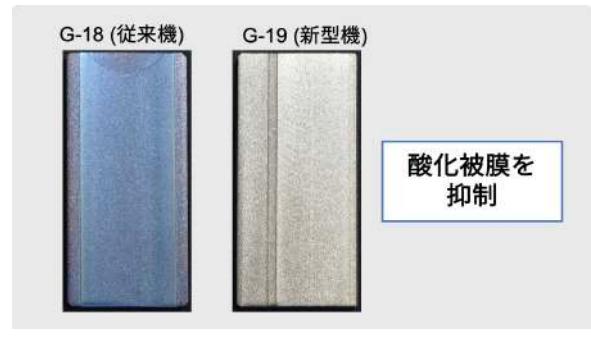
レーザーの高熱で形成された酸化被膜

表面を露出させた鉄やステンレス、銅、アルミニウムなどは、常温環境で酸素を含む通常の気体空間中に放置しておくと、金属表面に酸化物を形成します。これは酸化被膜と呼ばれています。この酸化被膜は、高温環境下においても容易に形成されます。高温により生成する酸化膜は、温度によってその厚みが変わり、光の干渉作用によって様々な色に発色したり、膜厚が厚いと黒色に見えることが知られています。

酸化被膜は、黒皮とも呼ばれることがあります、防食のため塗装する塗膜との相性が悪いことが知られています。また、レーザー溶接の業界でも、レーザー処理後に形成される酸化被膜が原因で塗膜の密着性が低下することがわかっています。

これまでCoolLaserの従来モデルでレーザー照射する際、この酸化被膜が形成されていましたが、新型機「G-19」は、当社の独自技術と工夫によって酸化被膜の抑制に成功した優れた装置です。鉄鋼にレーザーが吸収され鉄が温まるよりも早く、鉄鋼表面の付着部を瞬時に溶融、蒸発、飛散することで鉄鋼自体の温度の上昇を抑制し、酸化被膜が形成されにくくなるというメカニズムです。
